AVALIAÇÃO DO NÍVEL DE RUÍDO, ITENS DE SEGURANÇA E ERGONOMIA EM TRATORES AGRÍCOLAS

NOISE LEVEL EVALUATION, ITEMS SECURITY AND ERGONOMIC IN AGRICULTURAL TRACTORS

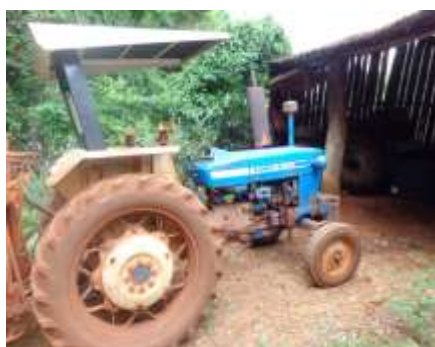
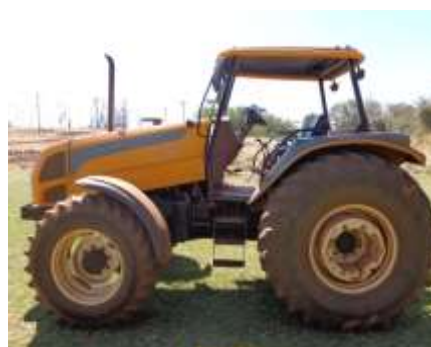
Figura 2. Tratores sem cabine de proteção. (a) Ford 4600; (b) Valtra BM 110.

Como já mencionado, a NR15 será utilizada como parâmetro de definição de testes de medição de ruído. A Tabela 3 apresenta os valores médios dos níveis de ruídos emitidos próximo ao ouvido do operador pelos tratores que não possuem cabina fechada (grupo GI). Segundo a Norma Regulamentadora (NR15) do Ministério do Trabalho e Emprego, o limite de ruído foi ultrapassado para uma exposição diária de 8h, a qual é a carga horária diária dos trabalhadores, para todos os tratores testados nesse grupo. Desta maneira, o uso de protetor auricular é necessário. Os maiores valores encontrados, próximo ao ouvido do operador, foram para o Ford 4600 (92,5 dB (A) para o lado direito e 92,8 dB (A) para o

lado esquerdo) (Figura 2). Os menores valores próximo ao operador são atribuídos ao BM110 (Figura 2) que possui ruídos próximos a 85 dB (A). Os autores acreditam que o uso do abafador no escapamento do modelo BM110 influenciou diretamente no resultado, vale destacar também que tratores mais antigos como é o caso Ford 4600 (1977), tendem a ter resultados ergonomicamente piores, segundo Cunha et al. (2012), mesmo com avanço tecnológico na produção de máquinas agrícolas, o nível de ruído continua acima do permitido para uma jornada de 8 horas de trabalho em tratores sem cabine de proteção, sendo necessário assim o uso de protetores auriculares, e/ou redução do tempo da jornada de trabalho.
